CONSIGLIO PARROCCHIALE TESSERETE

ASSEMBLEA STRAORDINARIA DEL 27 novembre 2025

MESSAGGIO DEL CONSIGLIO PARROCCHIALE DI TESSERETE PER LA RICHIESTA DI UN CREDITO SUPPLEMENTARE DI 99'000.00 PER OPERE DI SISTEMAZIONE DELLO SPAZIO COMMERCIALE C4 IN VIA L. CANONICA 7 A TESSERETE

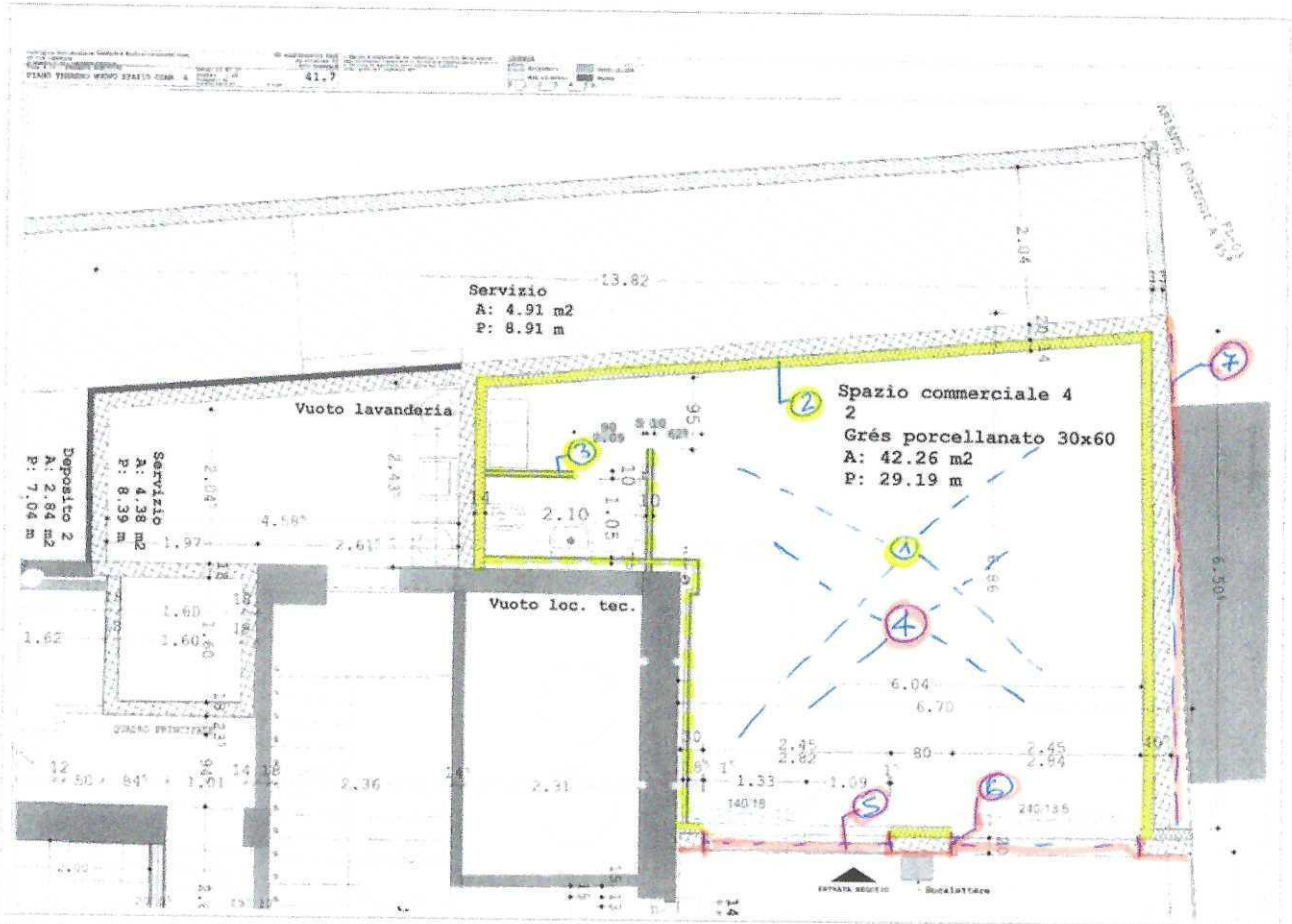
Planimetria 1 – Negozio interno

- Rimozione totale della pavimentazione a secco satura di acqua.
- Durante il mese successivo si è potuto monitorare e verificare i punti di infiltrazione dell'acqua: principalmente dal giunto tra platea e soletta nello spigolo Nord-est e Nord-Ovest ed in altri punti sul bordo a contatto con il garage adiacente, nonché dal raccordo tra i serramenti ed il cordolo di appoggio.

- Per poter realizzare un'impermeabilizzazione dall'interno è stato asportato lo strato isolante per un'altezza di ca. 50 cm su tutto il perimetro scoprendo che le pareti di cartongesso (con la struttura fortemente corrosa) realizzate a ridosso dell'edificio in prossimità del wc, mascheravano parti di scavo e vecchie fondazioni non impermeabilizzate.

1. Asportazione del pavimento a secco e relativo strato isolante;
2. Asportazione di tutto l'isolante a parete con relativa levigatura dei punti di incollaggio;

3. Asportazione della base delle pareti in cartongesso per un'altezza di ca. 60 cm. con nuova realizzazione di uno zoccolo di contenimento della terra retrostante e risanamento delle vecchie fondazioni;

4. Realizzazione di una impermeabilizzazione con iniezioni e risvolti (vedi dettagli offerta BM engineering SA e conferma);
5. Resinatura/impermeabilizzazione del giunto esterno tra platea e zoccolo di posa serramento con risvolto dove possibile sul serramento;

6. Esecuzione della siliconatura perimetrale dei serramenti e posa della banda ghiso all'interno;
7. Resinatura ed impermeabilizzazione del giunto esterno tra i due edificio (Spazio commerciale 4 con garage esistente);

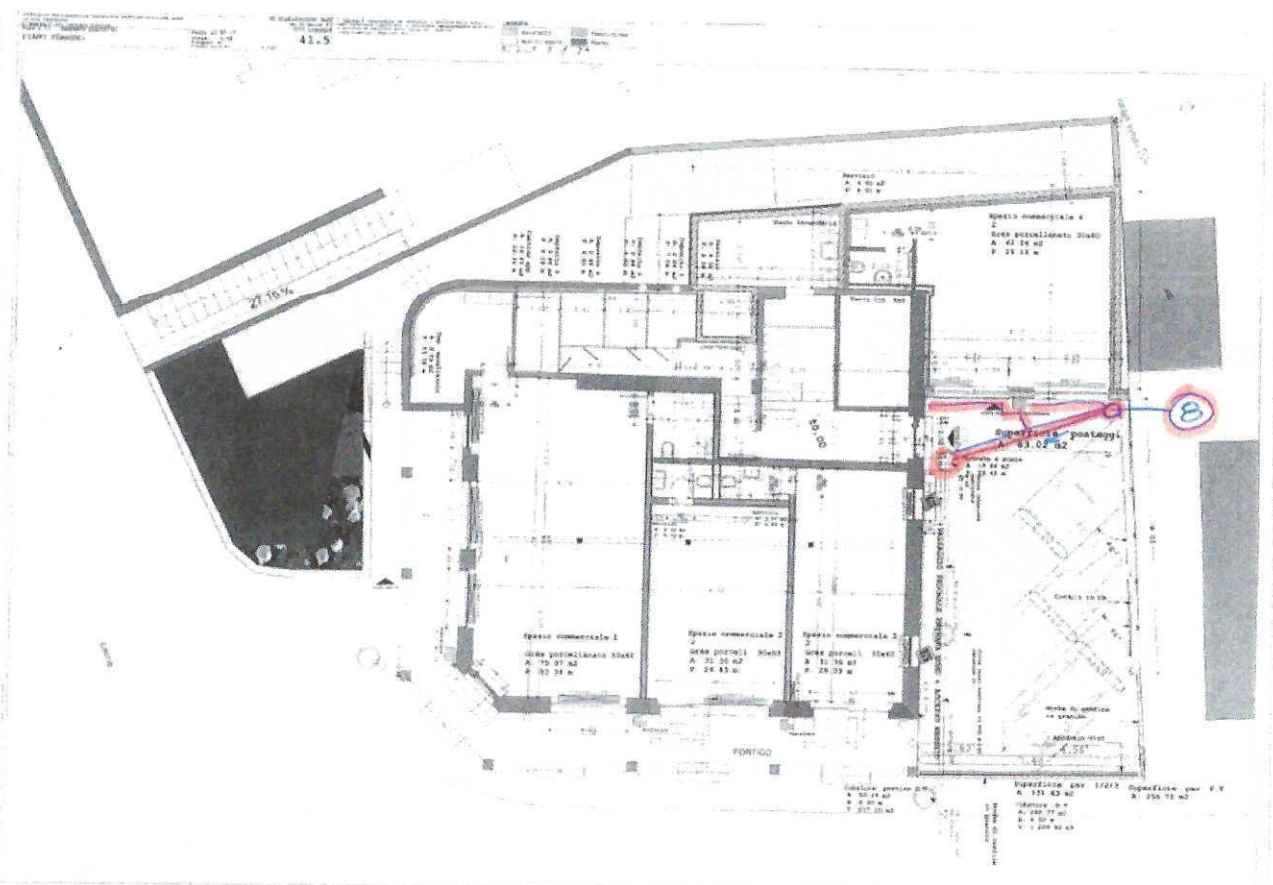
Planimetria 2 Esterno Negozio

- Nell'eseguire lo scavo esterno per poter realizzare le resinature esterne è stato appurato la presenza di un nido di ghiaia (a ca. 10 cm sopra la parte inferiore della platea) da cui fuoriesce costantemente acqua (probabilmente la sorgiva che prima sgorgava oltre il box del vicino).

- E' stato quindi necessario rimuovere parte dei sagomati della pavimentazione dei posteggi antecedenti l'ingresso ed abbiamo realizzato due tratti di condotte drenanti e posato un pozzetto di captazione per poter facilitare l'evacuazione dell'acqua della sorgiva.

8. Vedi seconda tavola: esecuzione di un pozzo di captazione e drenaggi sul fronte ingresso con relativo collegamento al pozzetto esistente per lo smaltimento eccessivo della falda.

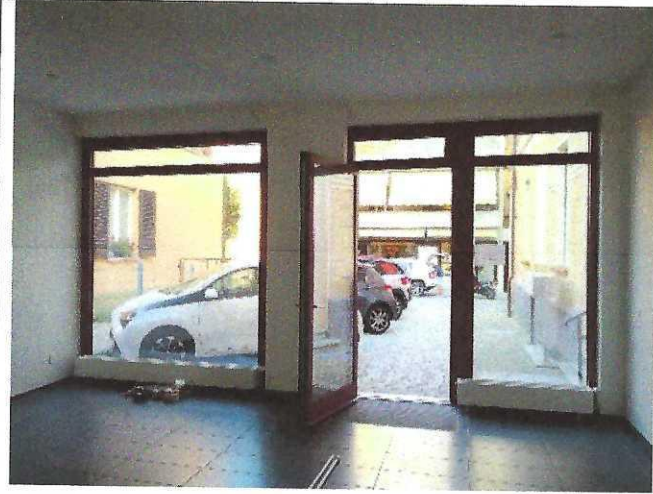
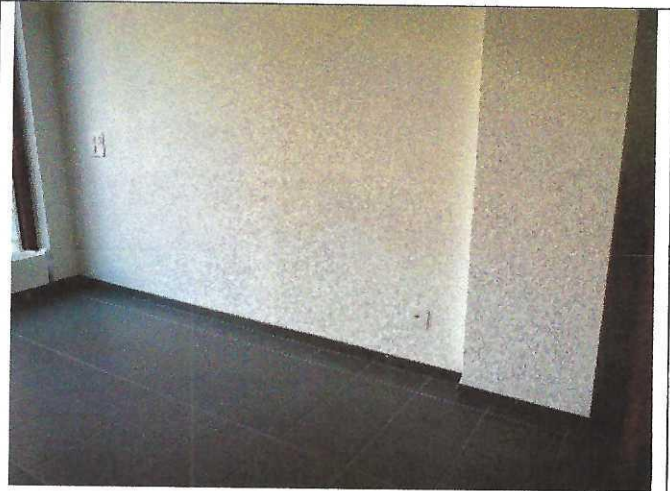
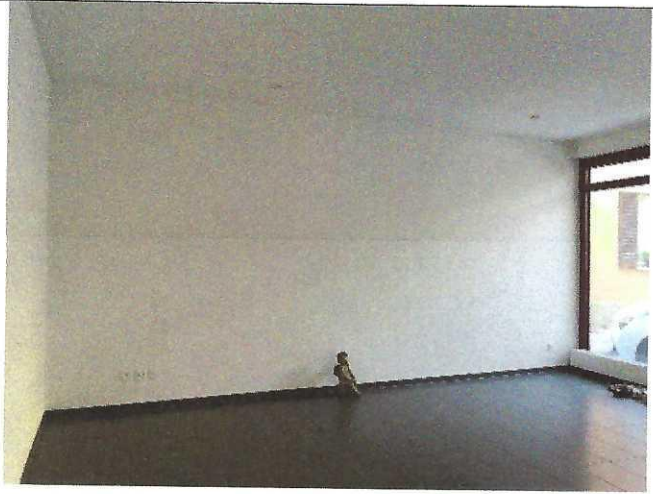
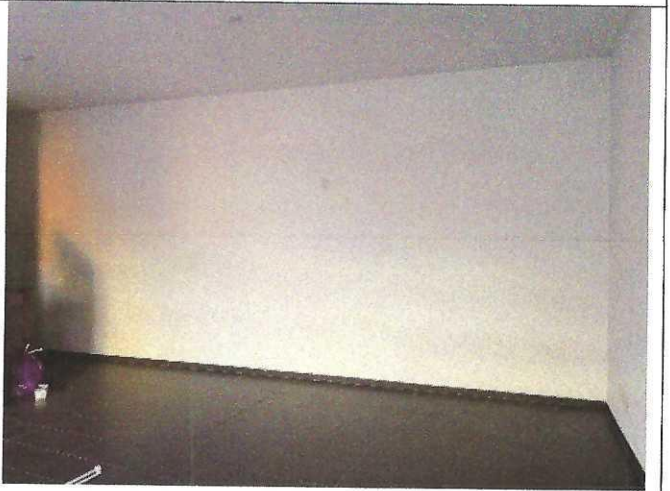
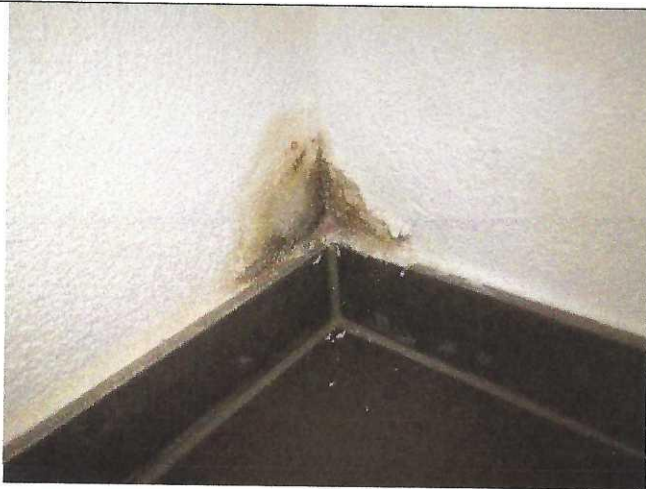
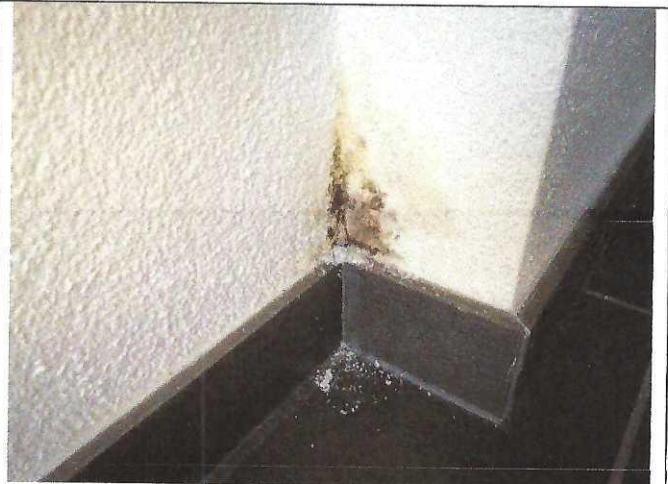
Situazione agosto 2021

Il locale viene quindi affittato alla signora Elena Poretti Fasola con l'attività "Anime di Luce" che dopo qualche tempo (estate 2021) lamenta ancora forti disagi per umidità e muffa presenti nel locale e disdice il contratto per il 31 dicembre 2021. L'intervento eseguito l'anno prima, evidentemente non ha sortito particolari effetti.

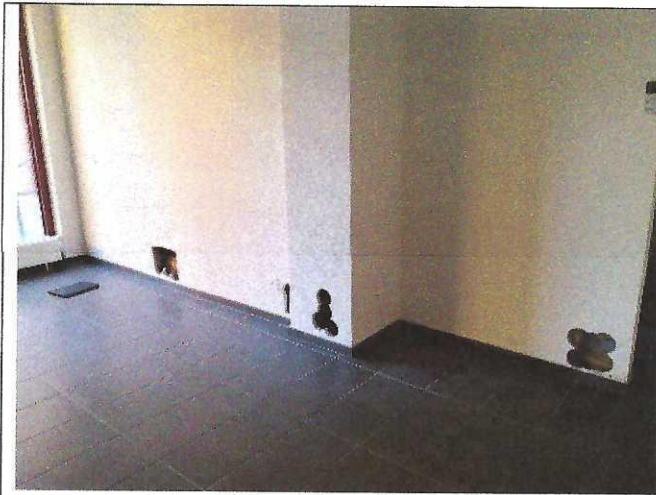
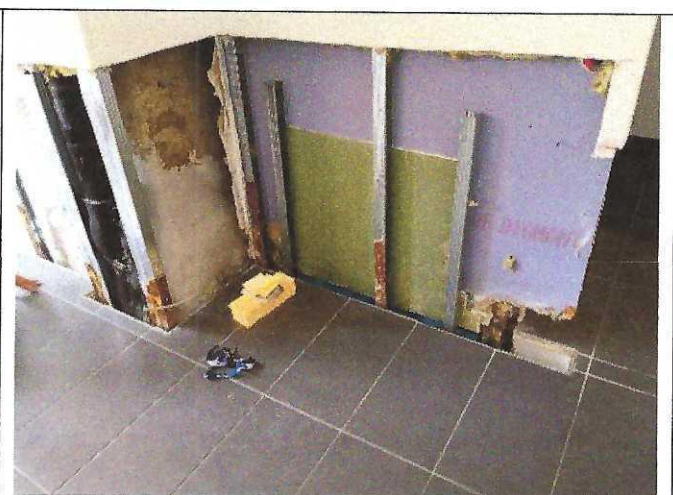
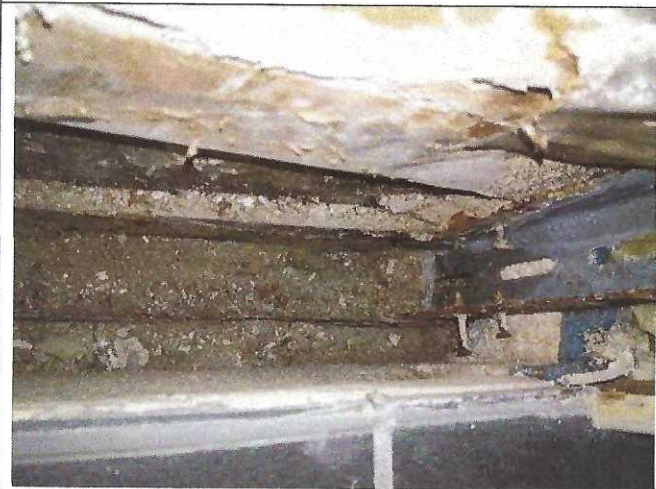
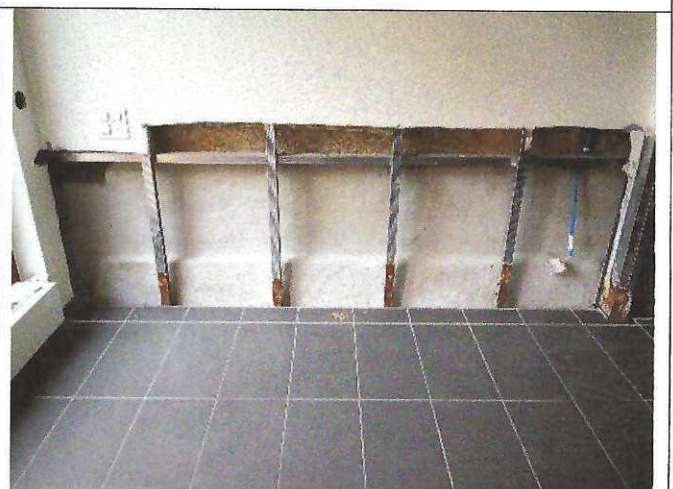
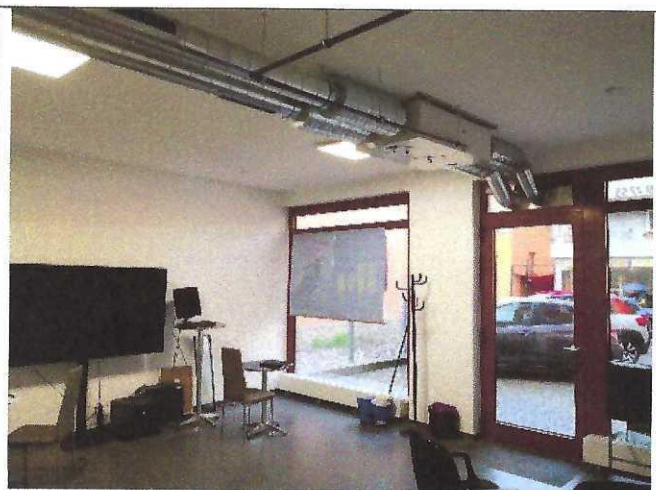
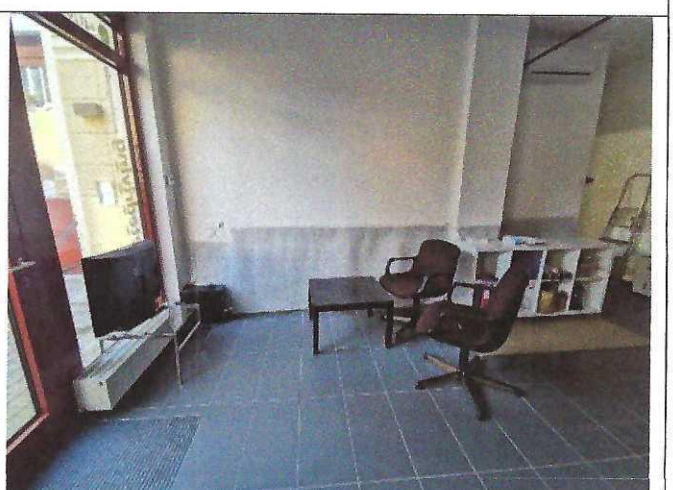
Interventi maggio 2022 – Ventilazione dicembre 2022 - Locazione gennaio 2023

Intanto era importante anche garantire un ricambio d'aria anche per smaltire l'umidità, visto che non era possibile senza aperture, quindi la DL ha contattato la ditta Riraven per proporre un sistema di ventilazione controllata che garantisse un ricambio efficace, per smaltire l'umidità, ma anche un recupero di calore per l'efficienza energetica. Il dispositivo offerto poteva essere installato a soffitto con le bocchette inserite nel sopraluce della porta d'ingresso e incassato in un controsoffitto. Si sono quindi raccolte tutte le offerte per il lavoro completo e si è deliberato il dispositivo e i relativi lavori. Purtroppo l'infiltrazione non accennava a ridursi sensibilmente. Il grado di umidità, variava con le condizioni meteo, in tempo di siccità sembrava ridursi mentre con periodi piovosi aumentava, si è quindi monitorato il grado di umidità delle strutture con un apparecchio.

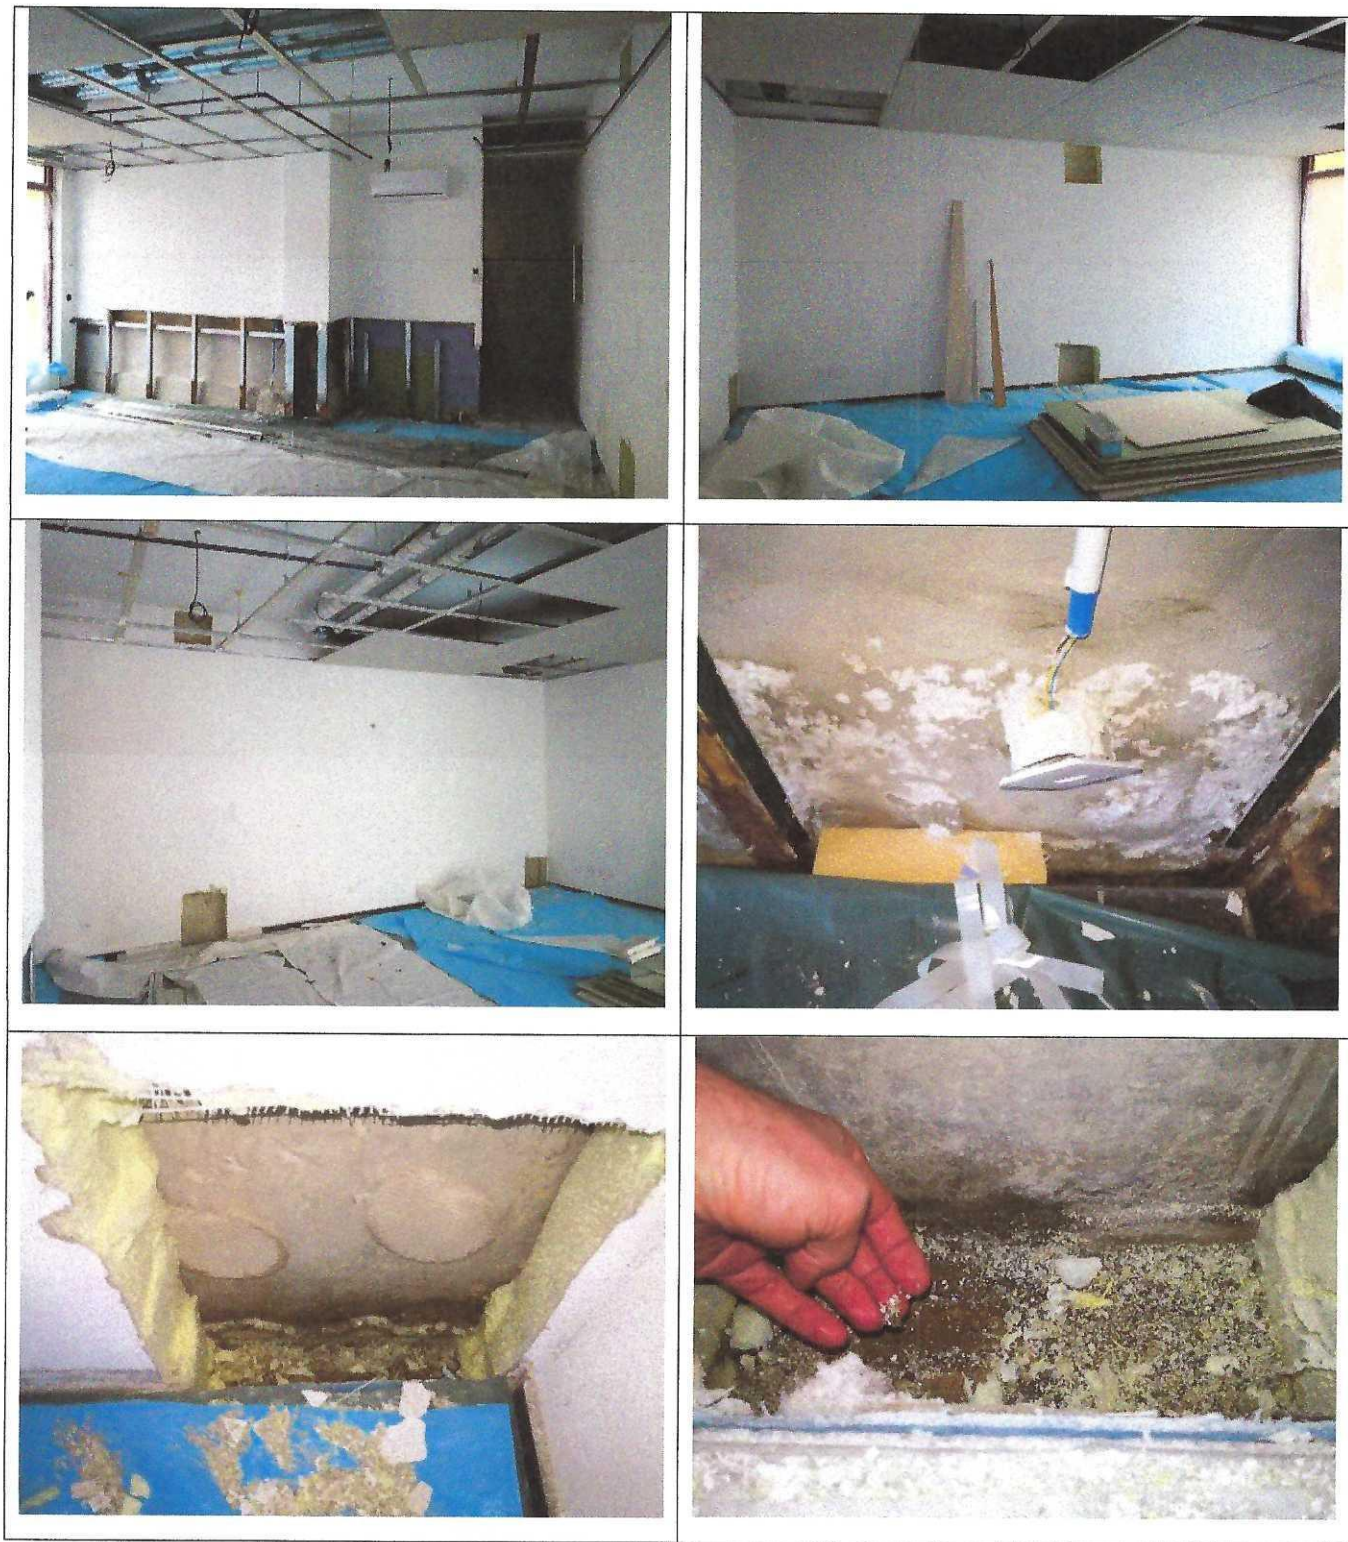
E' stato quindi organizzato con la ditta Capcolor di effettuare dei sondaggi di verifica della situazione dietro la parete, riaprendo il tratto ormai nuovamente degradato per ispezionare il muro adiacente. Una volta aperto si sono evidenziati i telai metallici ormai corrosi, la soletta sottostante era stata gettata in aderenza alla parete esistente, che mostrava evidenti segni di umidità di risalita e la soletta stessa era molto umida. Si è quindi pensato di impermeabilizzarla.

Si era anche ipotizzato che l'acqua infiltrasse dal giunto muro soletta e/o muro platea dal lato contro terra, scorrendo sulla platea fino alla parete opposta. Questo però comportava interventi, decisamente più costosi e distruttivi per un risanamento. Si è quindi voluto intervenire per gradi.

Sondaggi pareti contro terra maggio 2024 – Infiltrazioni dal giunto muro-platea

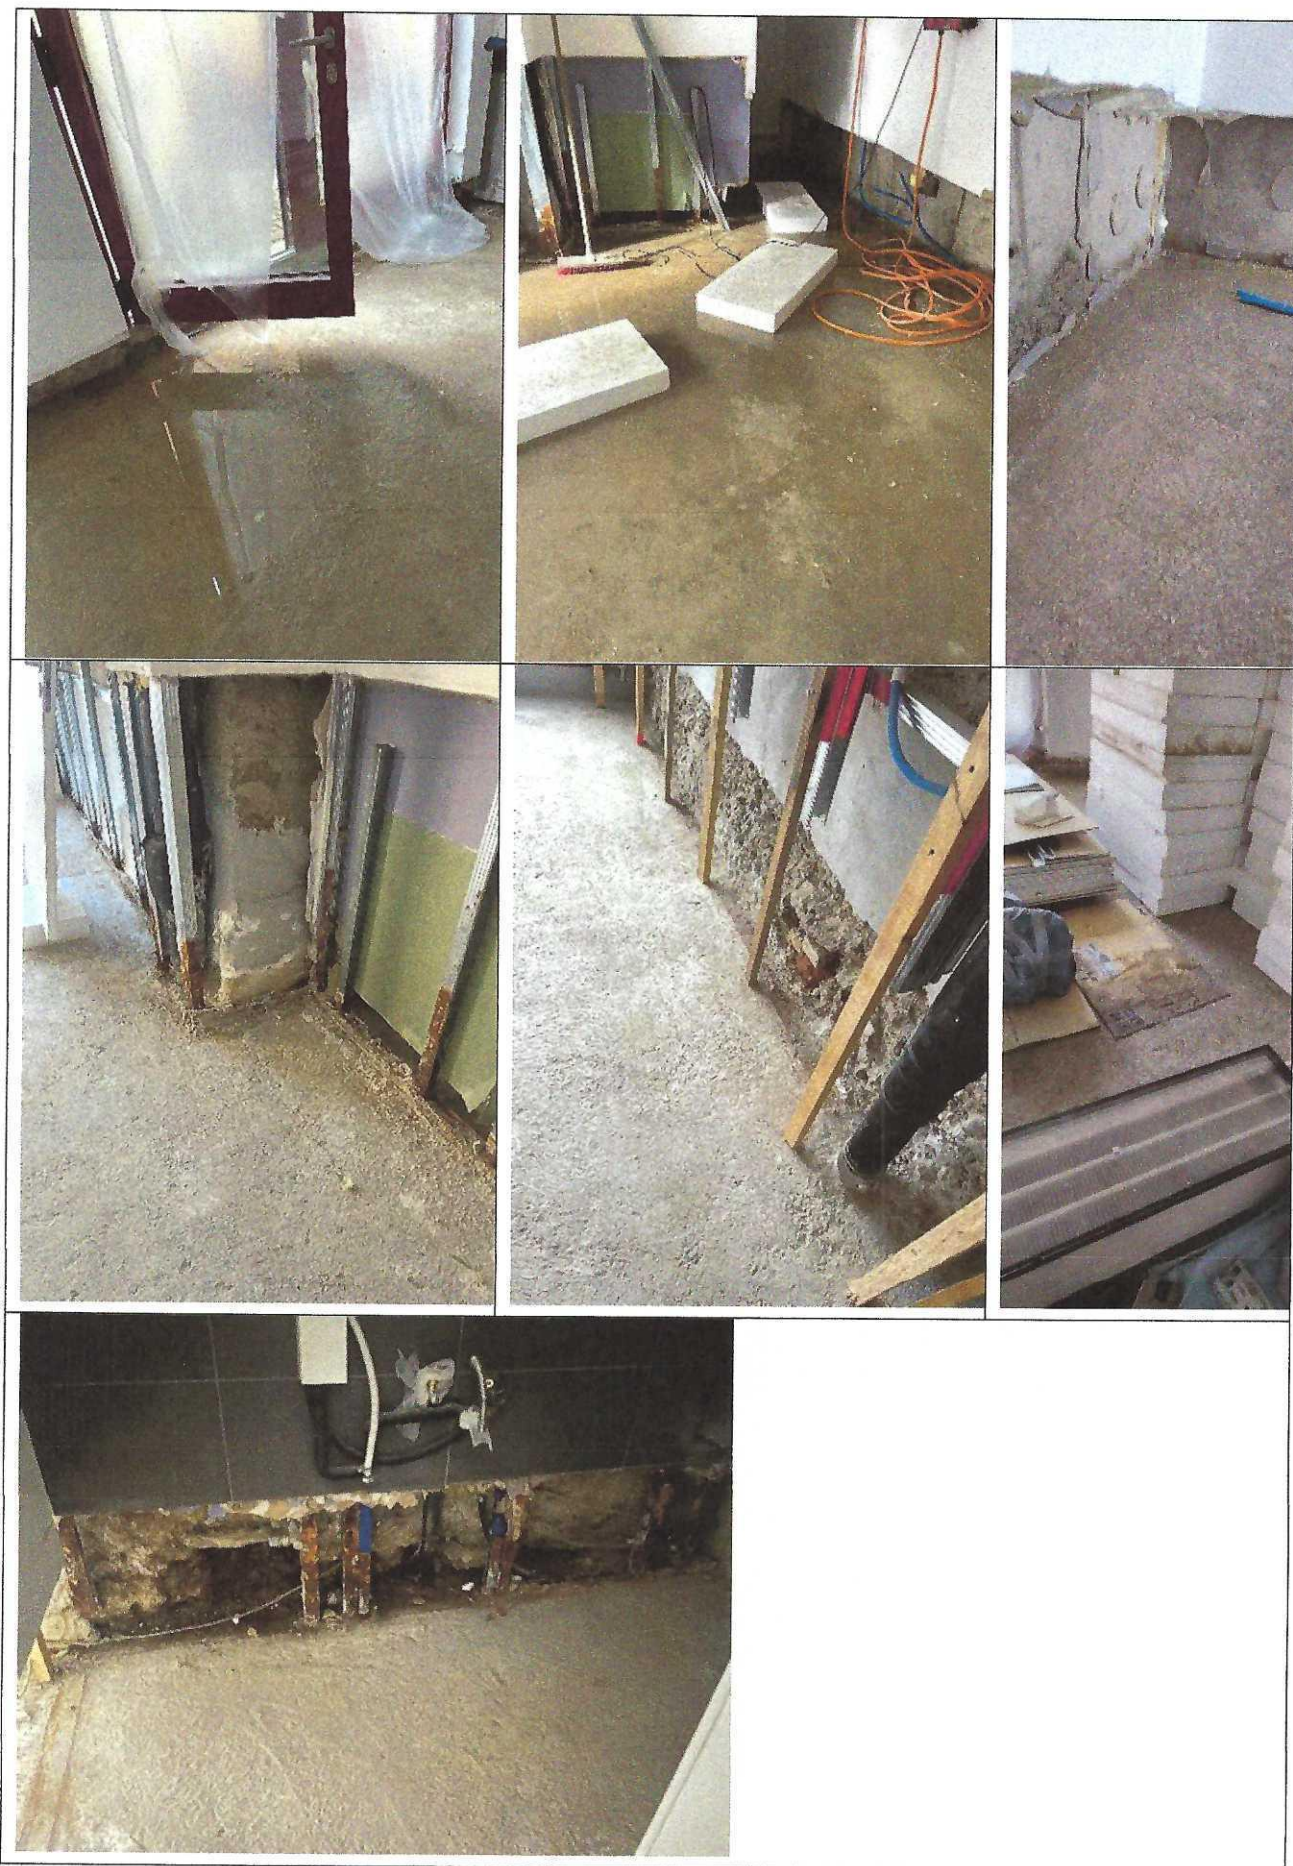
Il pavimento del locale era su pannelli in fibrocemento poggiato a secco su lastre isolanti in polistirolo rigido da 10 cm e sotto esse vi era uno strato livellante a secco in granuli tipo perlite, che al tatto erano sempre bagnati. Essendo un materiale igroscopico questo

Situazione dopo asportazione pavimento e apertura pareti – aprile 2025

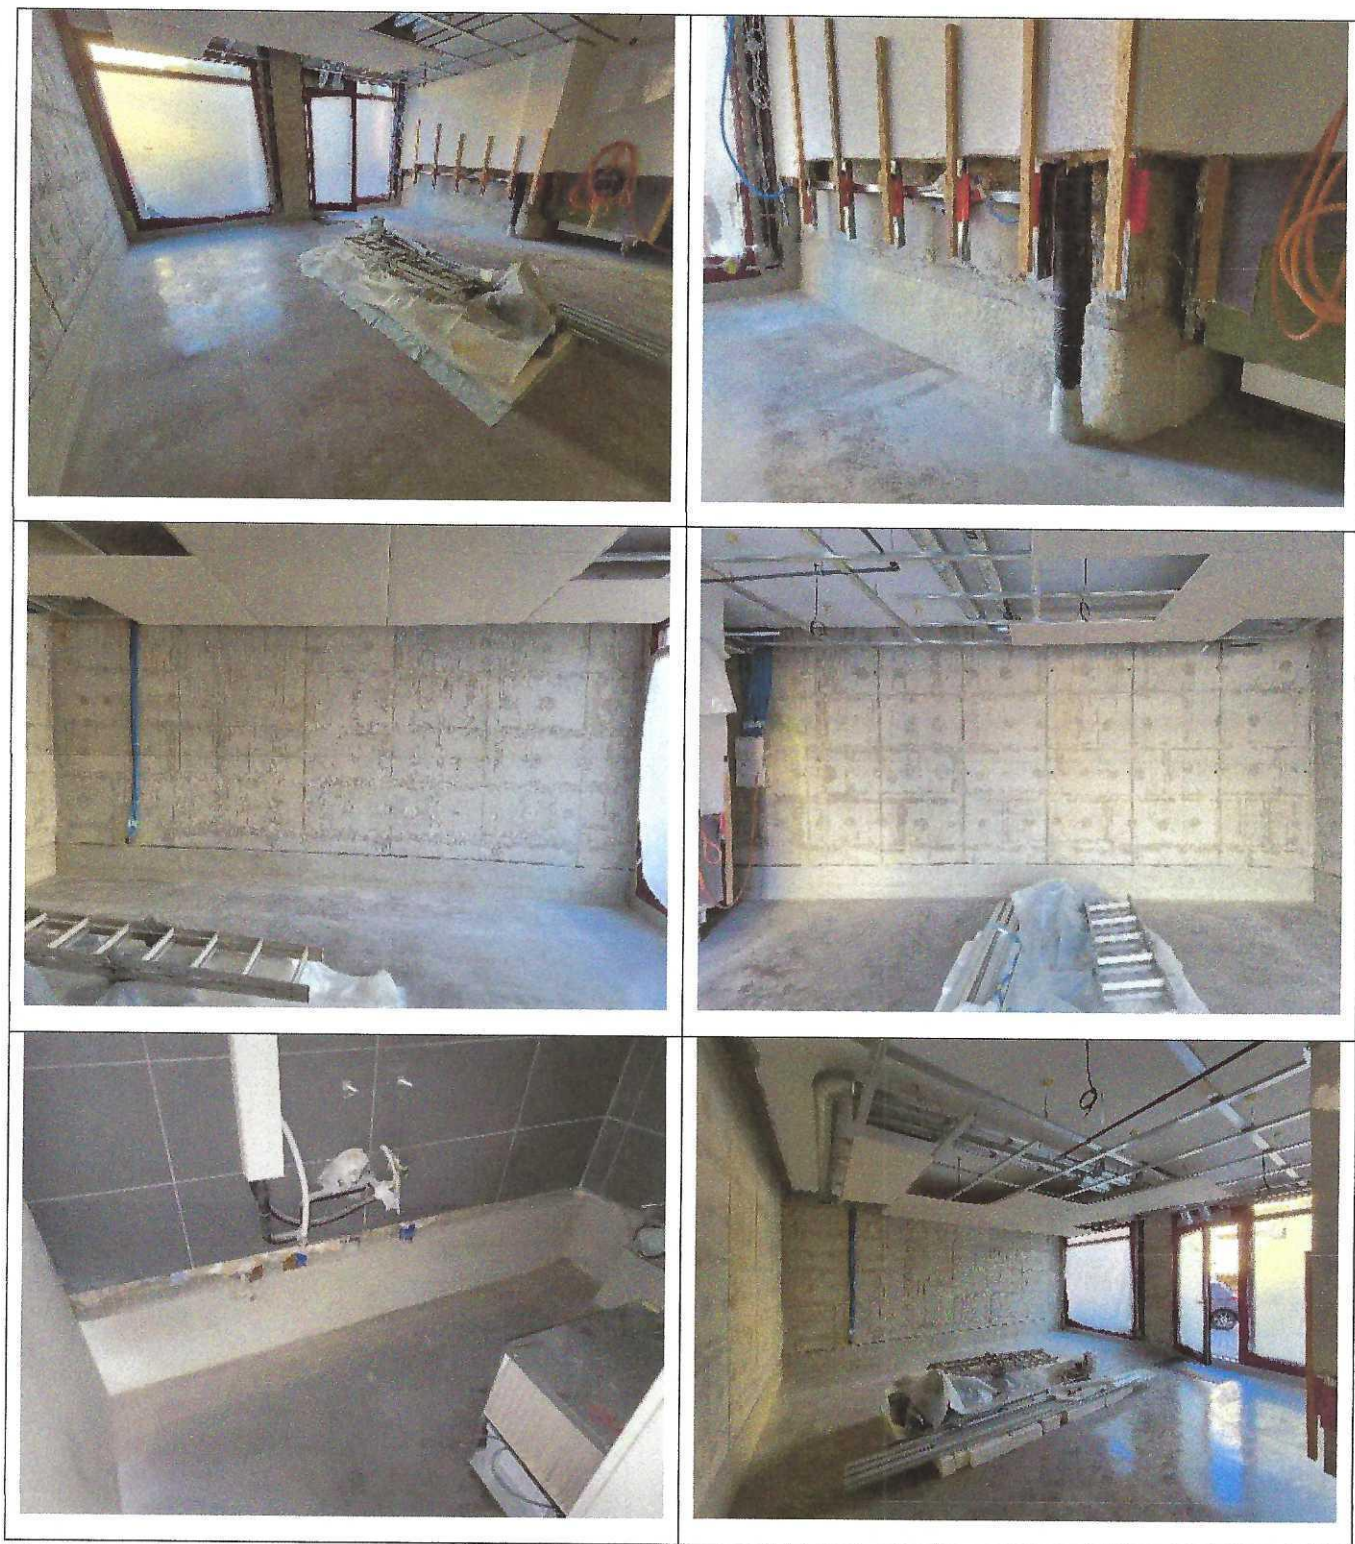
Risanamento e impermeabilizzazione all'interno- luglio agosto 2025

- Esecuzione di una zoccolatura di contenimento in calcestruzzo ed una pulizia e rinzafo sulle fondazioni esposte per renderle idonee ad un trattamento di impermeabilizzazione.

- Esecuzione di impermeabilizzazione platea con risvolto verticale ed iniezioni di silicati, resinatura dei giunti tra platea/cordolo e serramento sul fronte esterno a Ovest e resinatura del giunto orizzontale esterno sulla parte superiore del giunto tra l'edificio nuovo ed il box esistente sul mapp. 672.

- Dopo le forti perturbazioni di metà luglio sono stati appurati tre punti di infiltrazioni che sono stati bloccati grazie alle successive resinature esterne (lato Ovest) e un ulteriore trattamento e strato di resinatura tra platea e angolo Nord dei muri perimetrali

- Contemporaneamente è stata asportata totalmente l'isolazione su tutte le superfici delle pareti perimetrali in quanto lo strato isolante era stato incollato a zone circoscritte non permettendo la completa aderenza dell'isolante sulle pareti in beton favorendo così la generazione negativa di condensa.

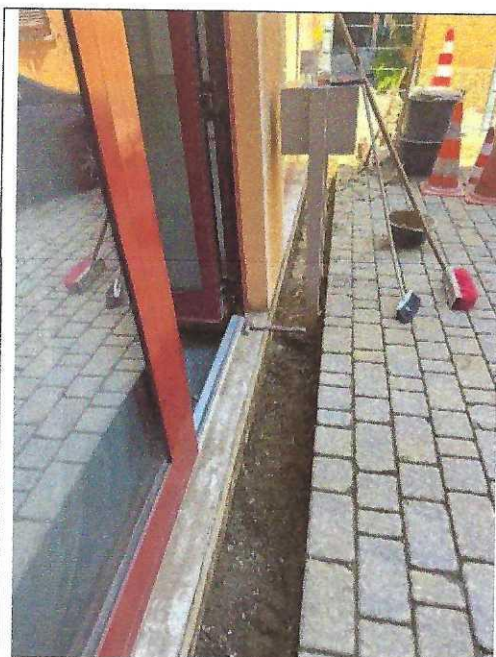
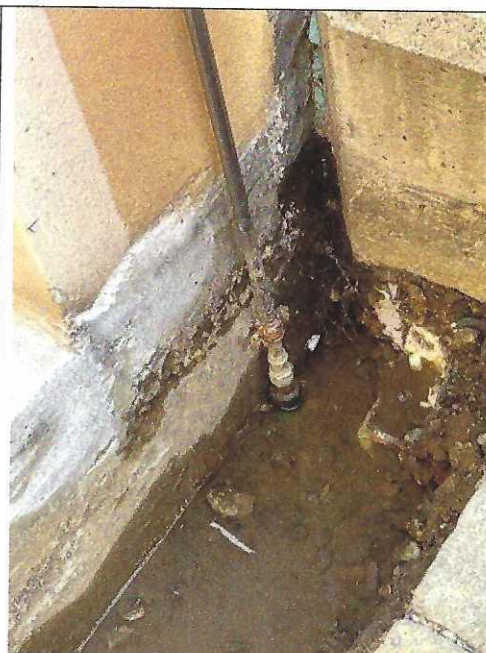
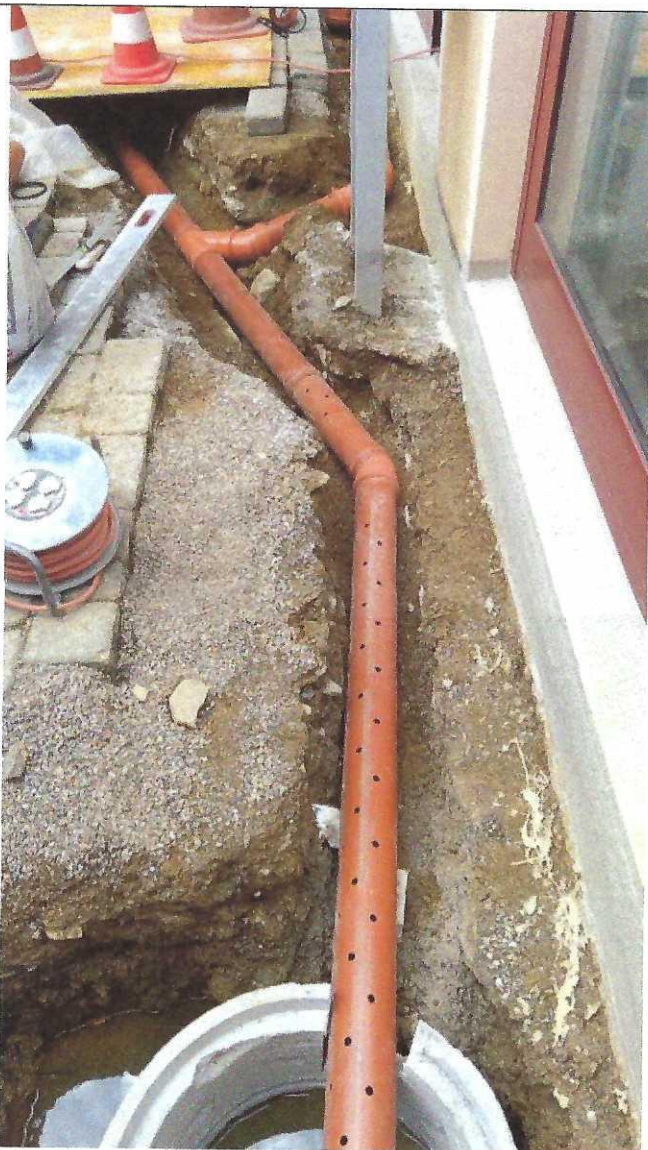
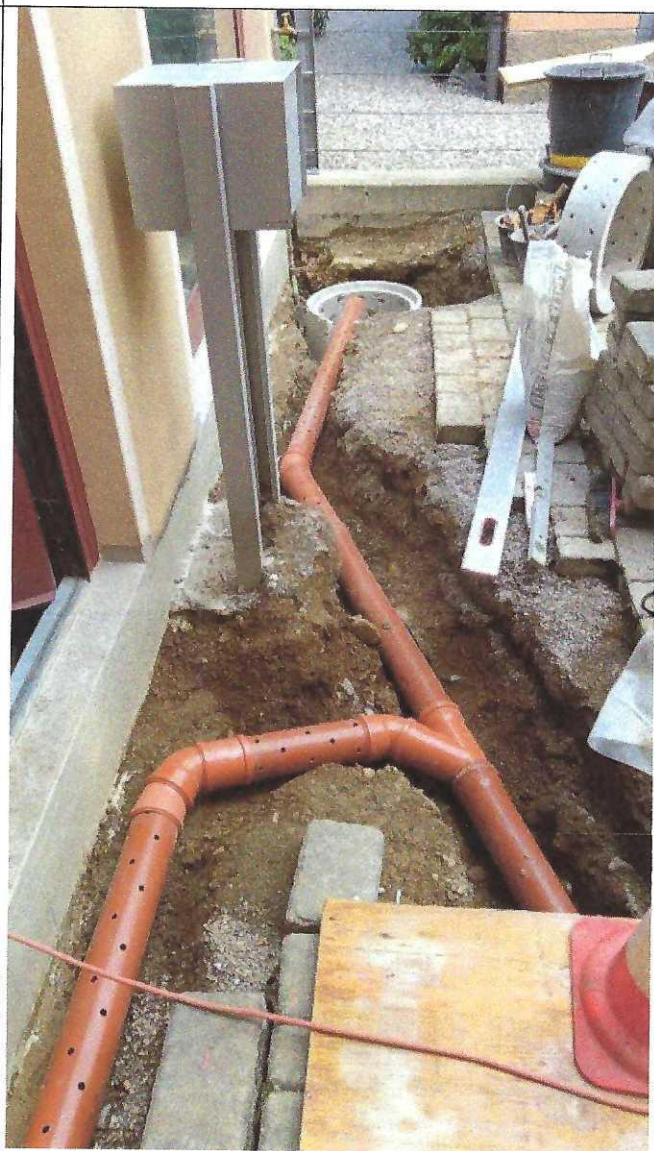
Risanamento, e drenaggio con pozzetti e condotte all'esterno – agosto settembre 2025
